## Evaluatie bodemsanering deelsanering

Definitief

Opgesteld door Groundwater Technology B.V.

10 december 2012

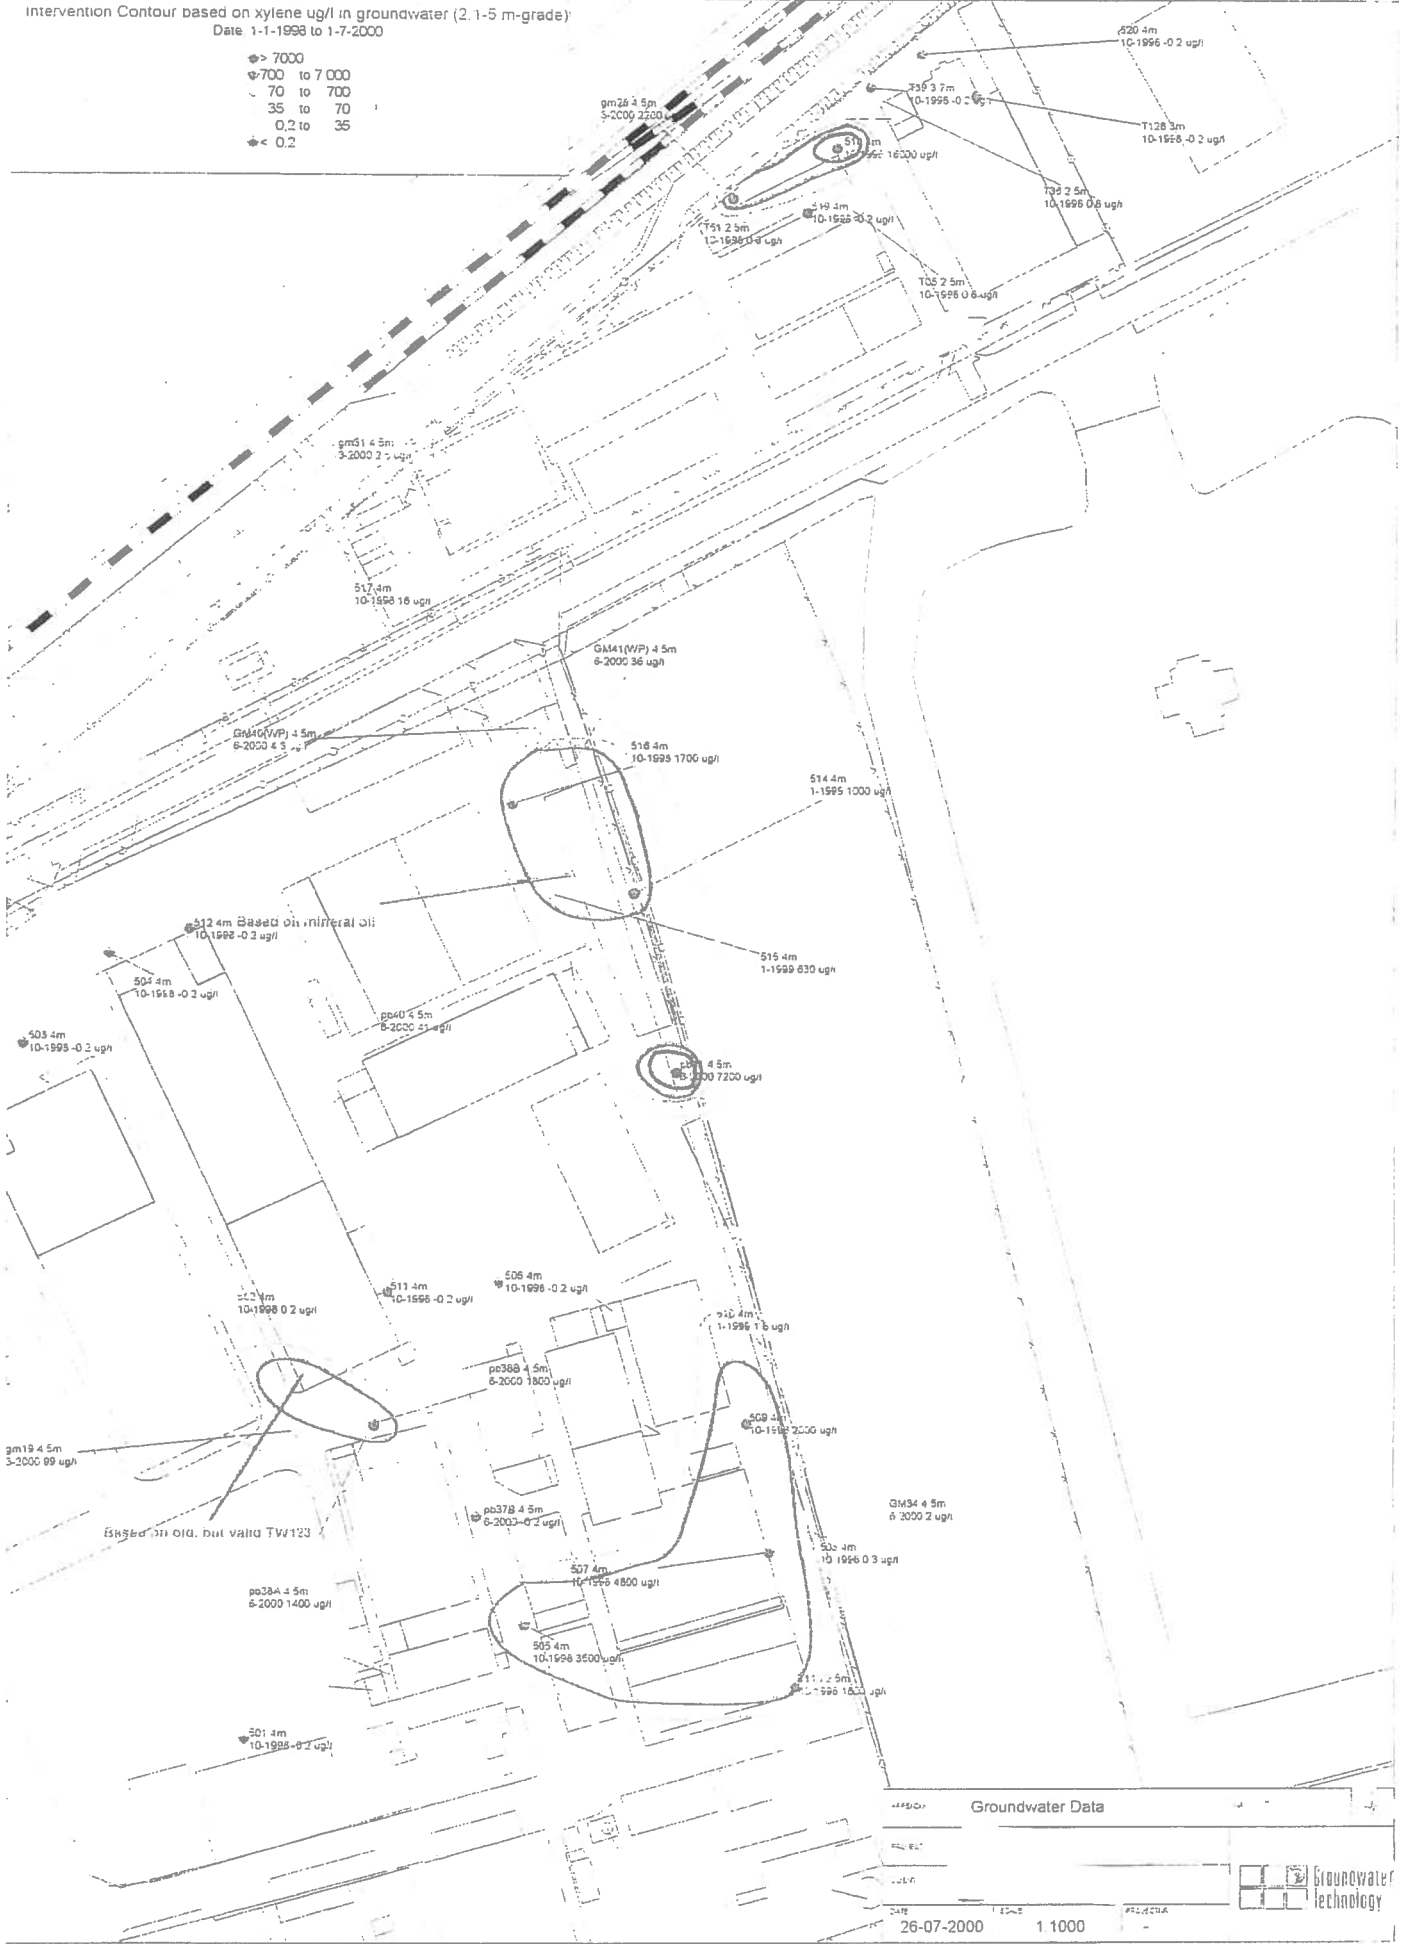
**Bijlage 2 : Verontreinigingssituatie 2000 (SP)**

De verontreinigingssituatie waarop het SP is gebaseerd is verkregen uit de resultaten van voorgaand bodemonderzoek (bron 1 en 2). De contouren van deze verontreiniging zijn opgenomen in bijlage 2.1 t/m 2.3.

Intervention Contour based on xylene ug/l in groundwater (2.1-5 m-grade)  
 Date: 1-1-1998 to 1-7-2000

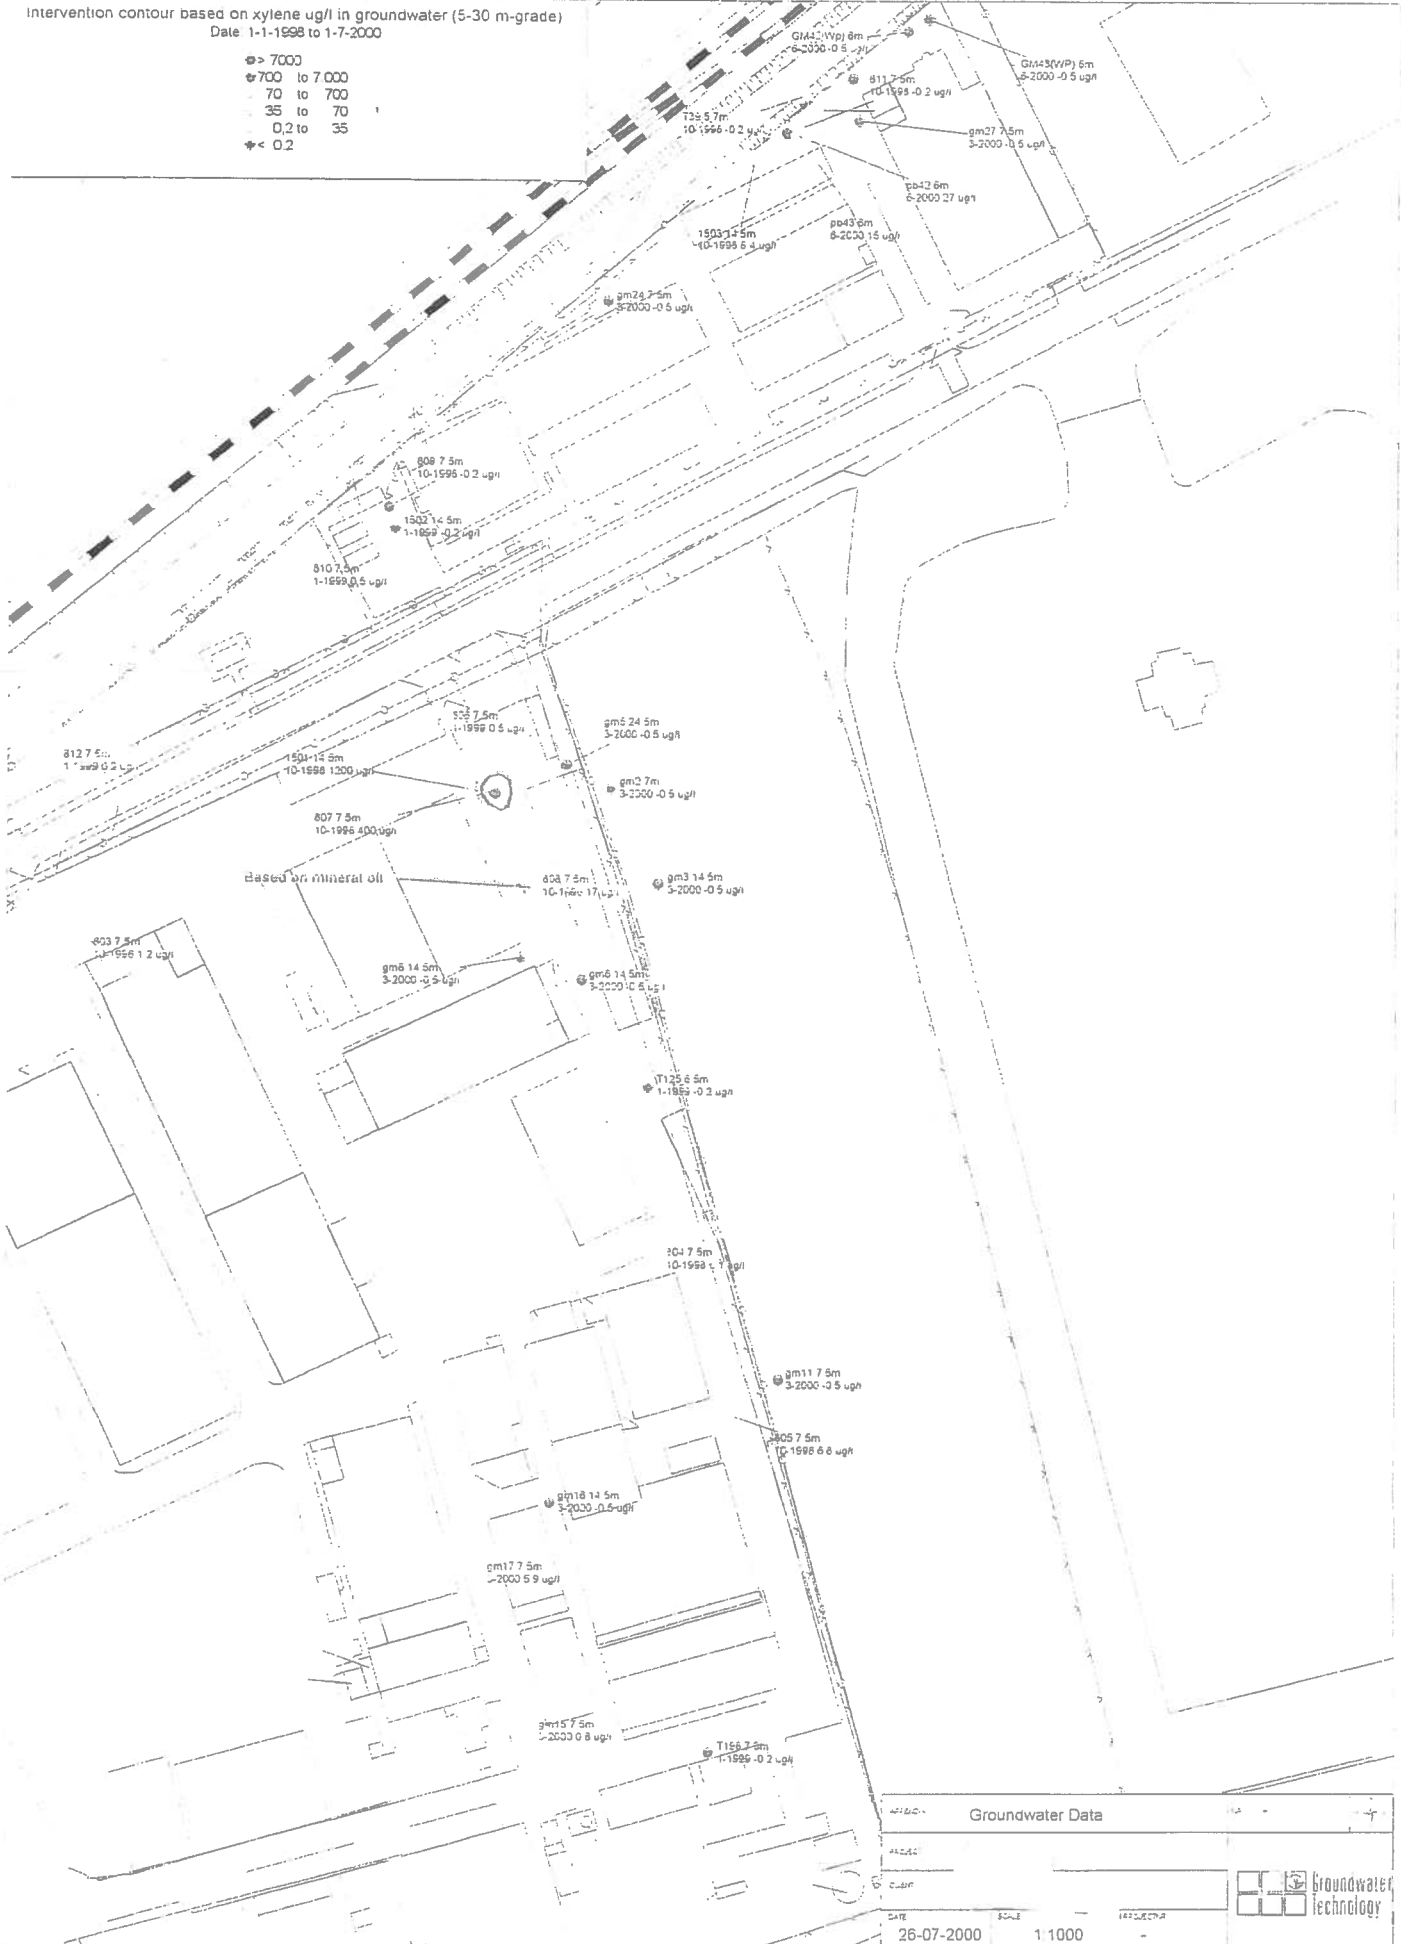
Intervention contour based on xylene ug/l in groundwater (5-30 m-grade)  
 Date 1-1-1998 to 1-7-2000

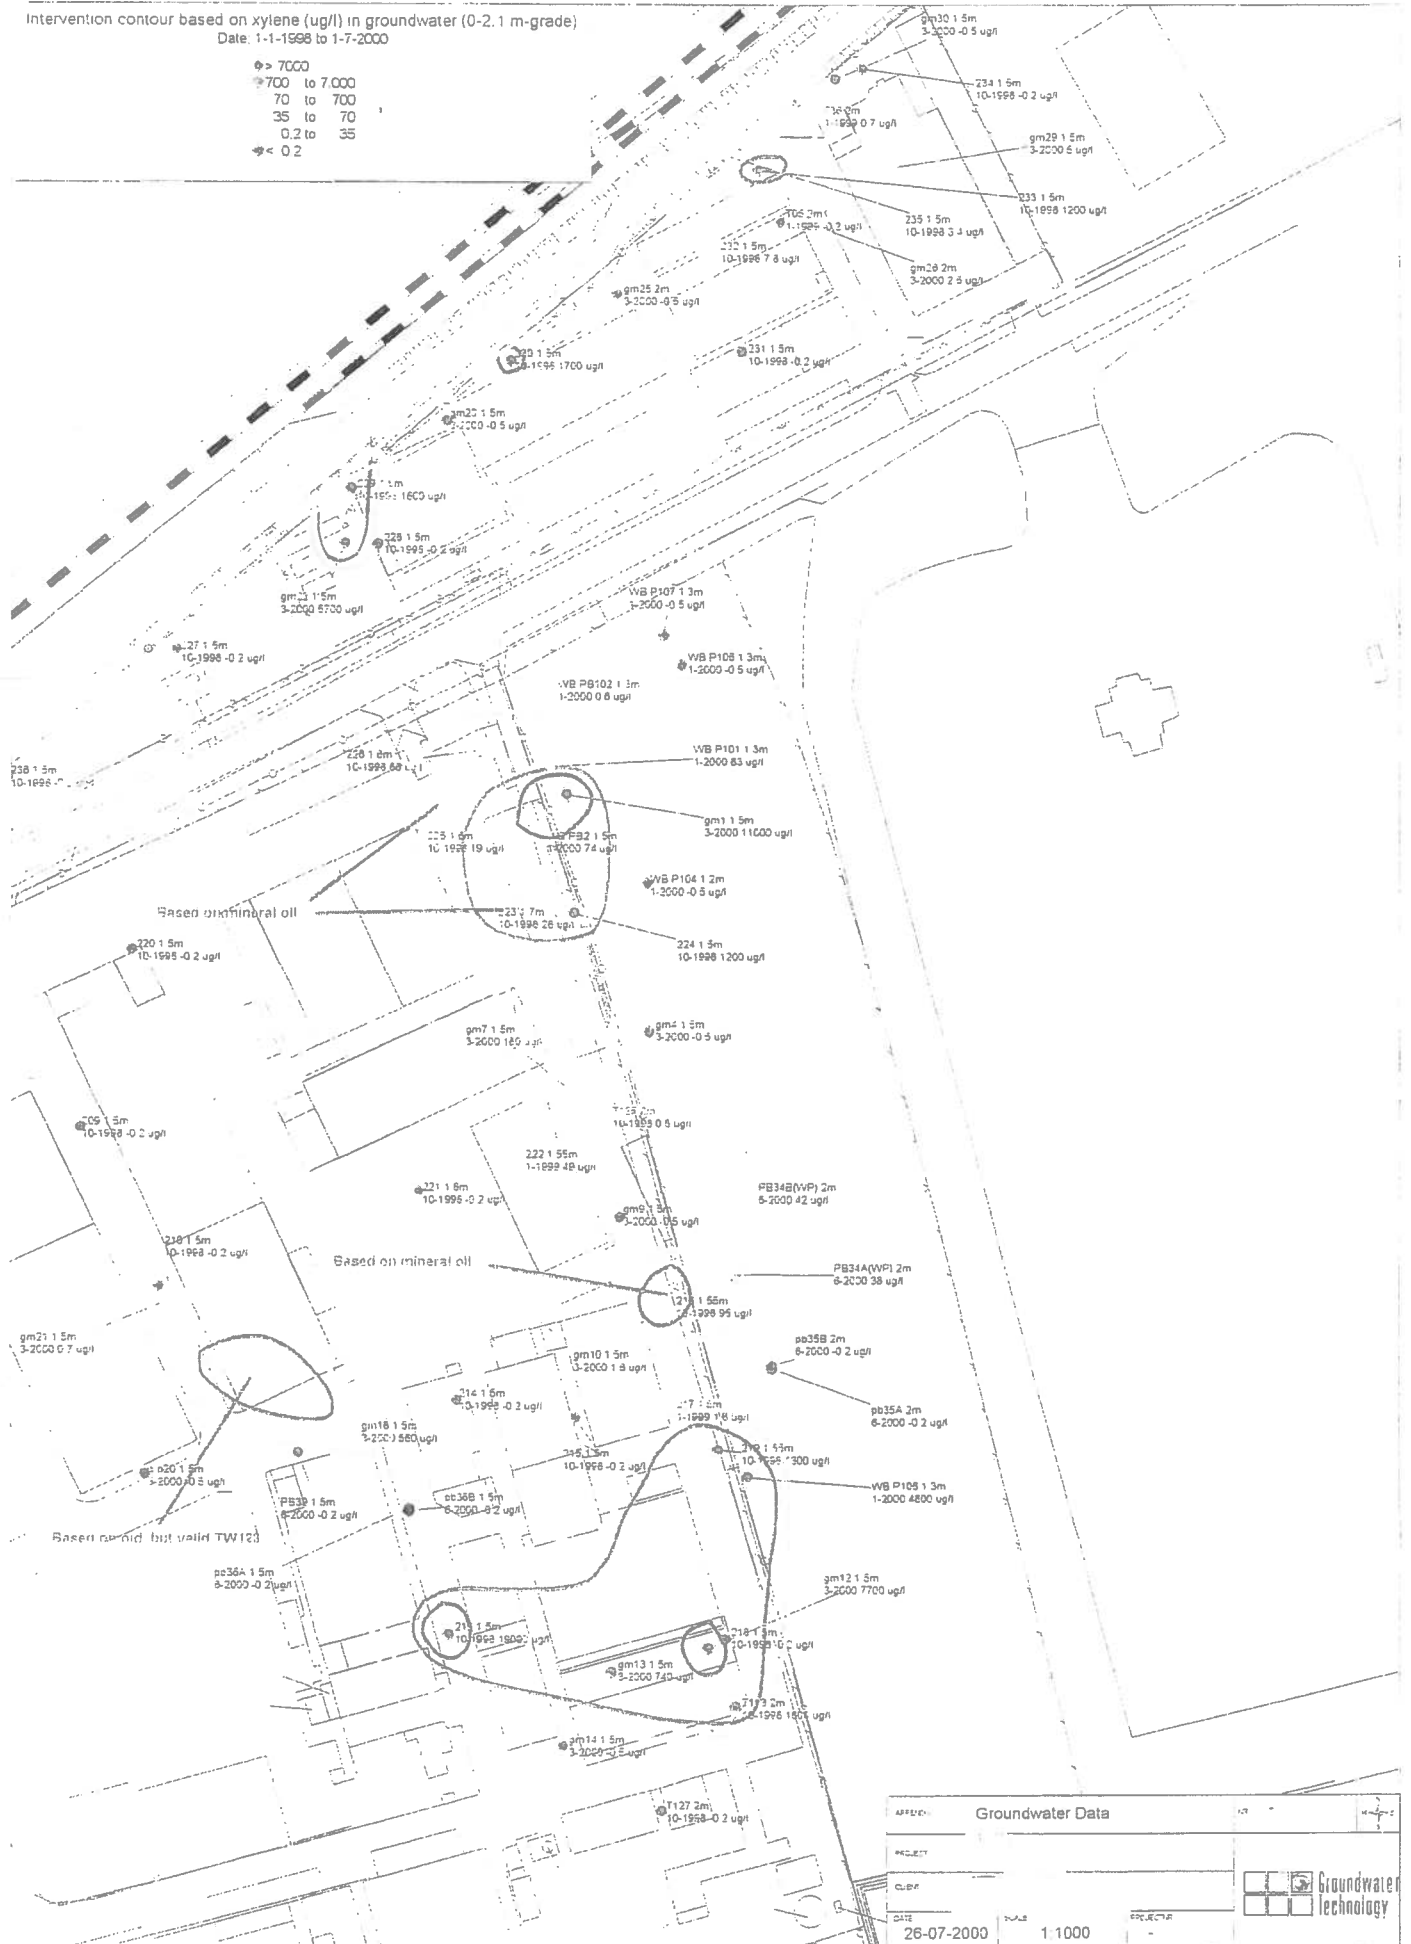
Intervention contour based on xylene (ug/l) in groundwater (0-2.1 m-grade)  
 Date: 1-1-1998 to 1-7-2000

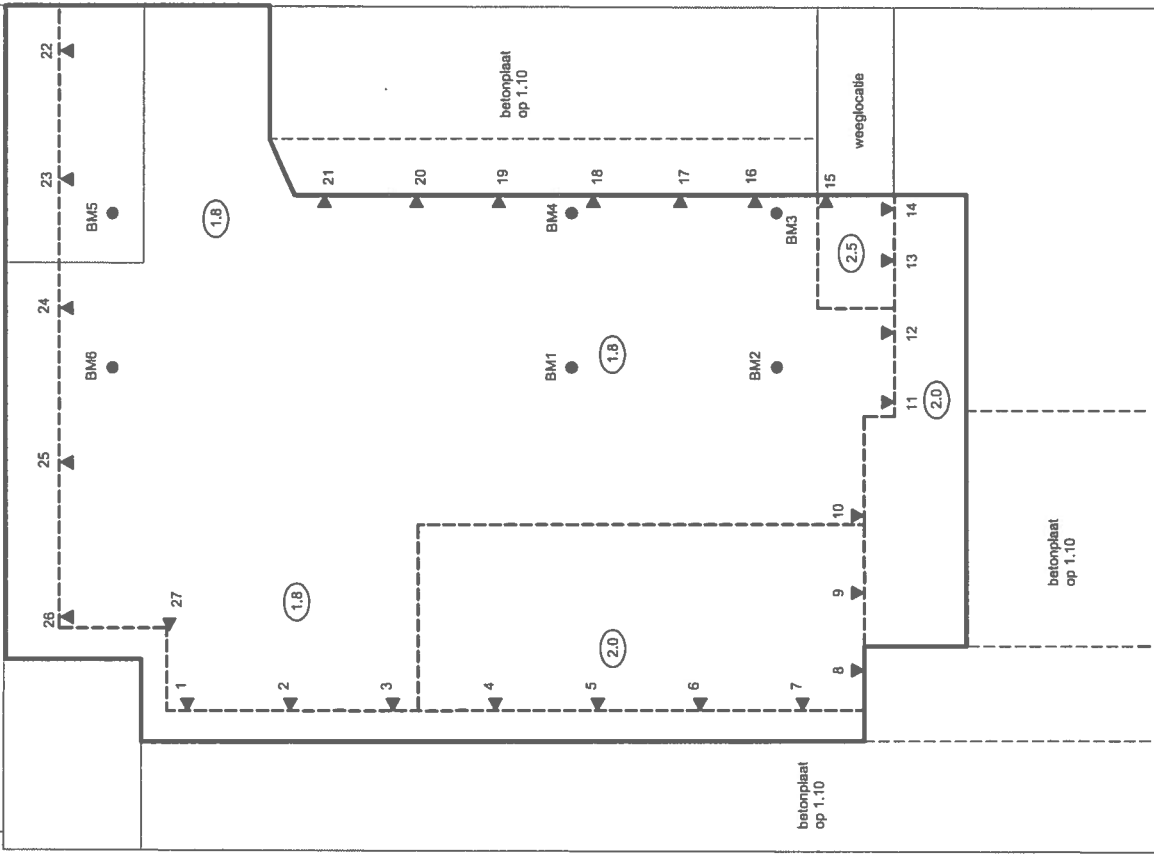
**Bijlage 5 :      Ontgravingstekening C117**

De ontgravingscontouren inclusief ontgravingdieptes zijn weergegeven in bijlage 5. In deze tekening zijn verder de locaties weergegeven van de uitgevoerde in situ metingen en de gestoken wand- en putbodemmonsters. De headspacewaardes van de in situ metingen zijn weergegeven in bijlage 6. De analysecertificaten van de put en wandbodemmonsters zijn weergegeven in bijlage 7. In de grond zijn op basis van de uitgevoerde eindbemonstering geen verhoogde concentraties meer aanwezig na ontgraving.

In totaal is 501.800 kg verontreinigde grond ontgraven en afgevoerd onder afvalstroomnummer 170101. Een kopie van de afvoerbonnen van de verontreinigde grond is opgenomen in bijlage 8. In de grond zijn op basis van de uitgevoerde eindbemonstering geen verhoogde concentraties meer aanwezig na ontgraving. De ontgravingsput is aangevuld met circa 200 m<sup>3</sup> repac afkomstig van herprofileringswerkzaamheden van de tegelijkertijd uitgevoerde asfalteringswerkzaamheden ter plaatse van C100/2 en 94 m<sup>3</sup> aangevoerd schoon zand.
