Titel: De Buisleidingenstraat Doorgrond!

Subtitel: Vernattingsproblematiek in de buisleidingenstraat: oorzaken, effecten en oplossingen

Status: Definitief

Datum: 18 december 2013

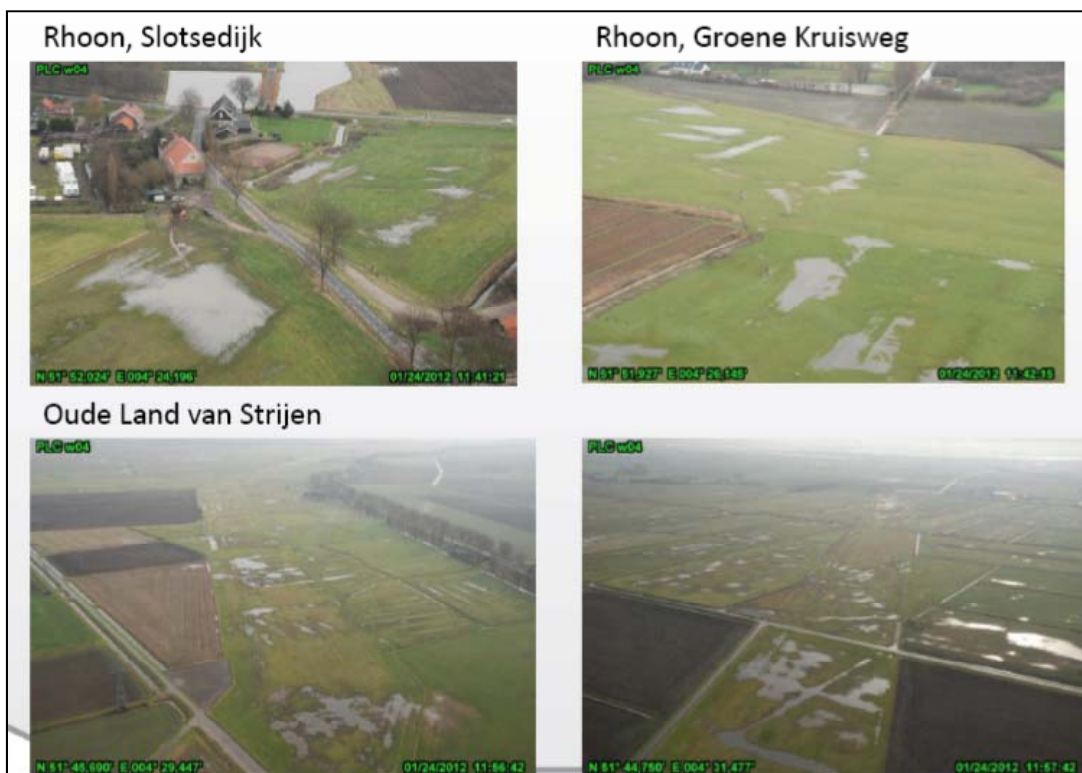
Fig. 1. Voorbeelden van wateroverlast op agrarische gronden in de buisleidingenstraat (bron: LSNed)

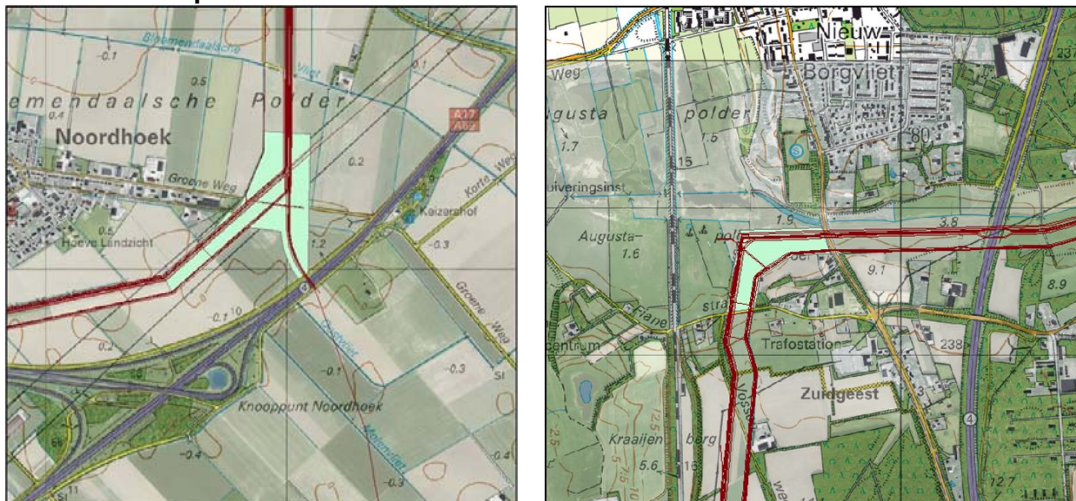
Fig. 2.1. Deelgebied 4 Noordhoek (links) en deelgebied 10: Bergen op Zoom (Fianestraat) (rechts)

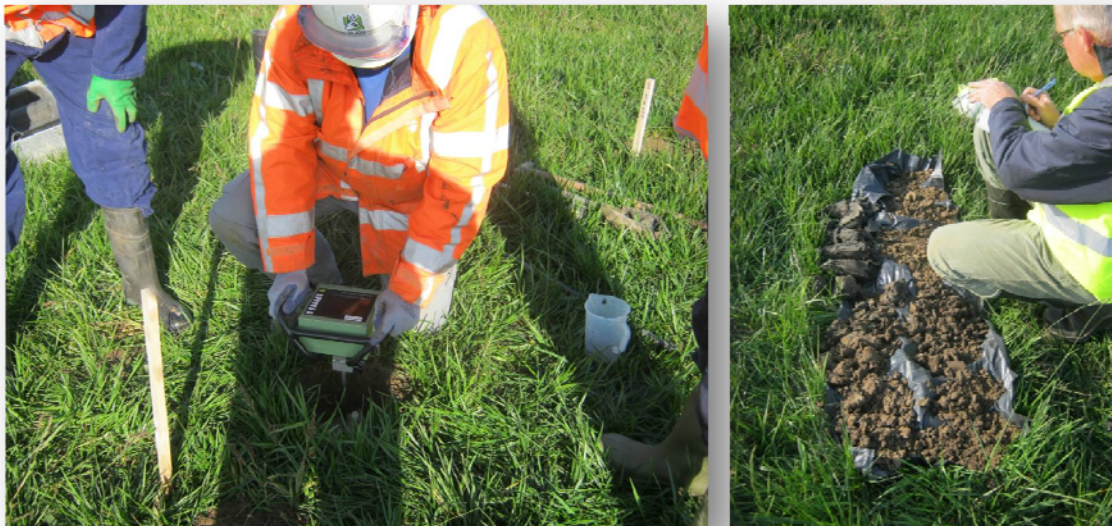
Fig. 2.2 Veldonderzoeken (links een handsondering en rechts een bodemprofielbeschrijving)

In aanvulling op de deskstudie zijn op 3 oktober 2013 de twee deelgebieden bezocht waarbij verschillende veldonderzoeken zijn verricht en waarnemingen zijn gedaan. Dit onder andere met als doel inzicht te krijgen in de bodemopbouw, grondwaterstanden, grondmechanische eigenschappen van de bodem en het drainagesysteem.

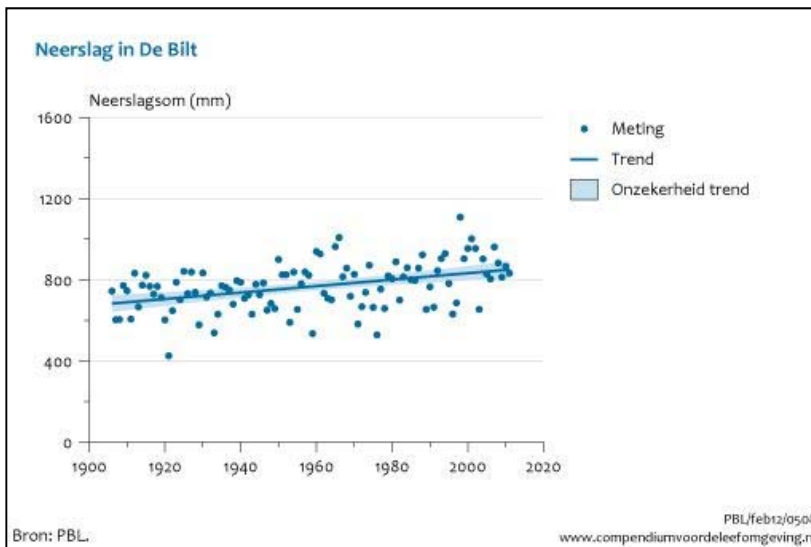
Fig. 3.1 Neerslag in de Bilt (Compendiumvoordeleefomgeving, 2013).

De totale hoeveelheid neerslag in Nederland in een jaar (de neerslagsom) varieert sterk van jaar op jaar. Trendmatig gezien vertonen de jaarlijkse neerslagsommen op de lange termijn een zeer geleidelijke (lineaire) toename over de hele periode 1906-2011 (zie figuur 3.1). In 1911 bedroeg de trendwaarde 691 mm en in het eindjaar 2011 was dat 850 mm. De toename over 100 jaar is 23% en is statistisch significant (Compendiumvoordeleefomgeving, 2013).

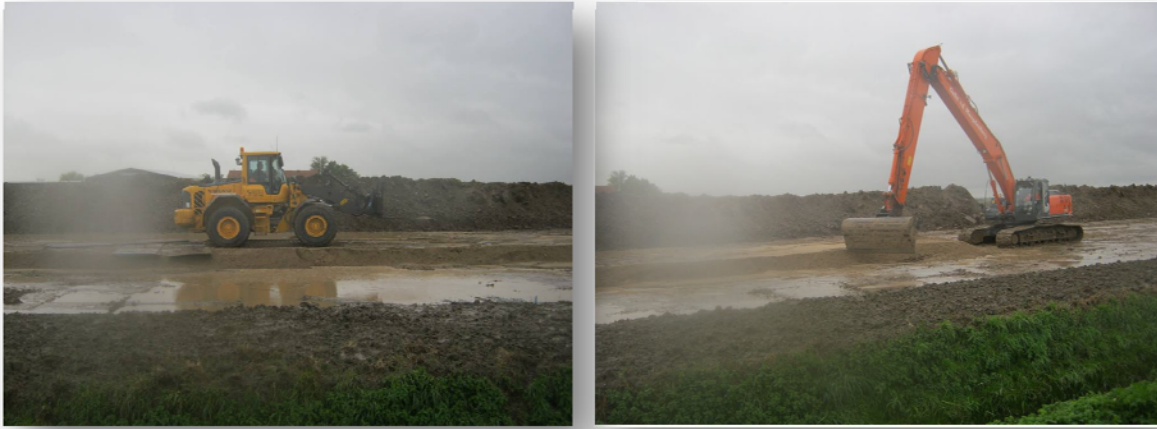
Fig. 4.1. De aanleg van een rijbaan door zand en rijplaten nadat de teelaarde is afgegraven

Onder natte omstandigheden kunnen machines insporen waardoor de belasting op leidingen toeneemt. Bij te grote belastingen op de leidingen komt de veiligheid van leidingen in gevaar. Meer over de effecten op de leidingen zijn in volgende paragraaf uitgewerkt.

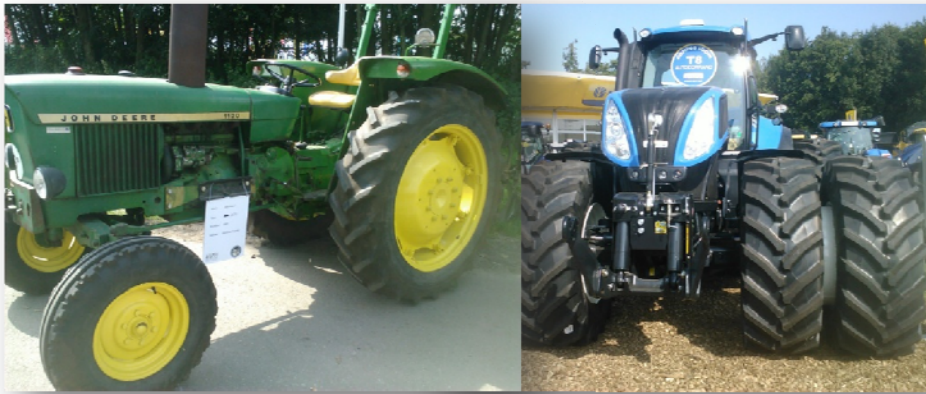
In de jaren zestig zijn rekenmethodieken ontwikkeld om leidingen in de Nederlandse ondergrond constructief te berekenen. Deze berekeningsmethodieken hebben zich ontwikkeld tot hoe ze nu in de NEN 3650 zijn opgenomen. Ook landbouwverkeer wordt in de rekenmethodiek meegenomen. Tot op heden wordt de invloed van landbouwvoertuigen op leidingen in landbouwgrond gesimuleerd door een verkeersklasse 15 (in de norm 0,5*grafiek II), de lichtste verkeersklasse. In de afgelopen vijftig jaar zijn landbouwvoertuigen groter en zwaarder geworden, zie ter illustratie figuur 4.2, met links een voertuig uit 1969 en rechts een model uit 2012.

Fig. 4.2 Landbouwvoertuig uit 1969 (links) en rechts een model uit 2012.

De invloed van de verzwarening is onderzocht.

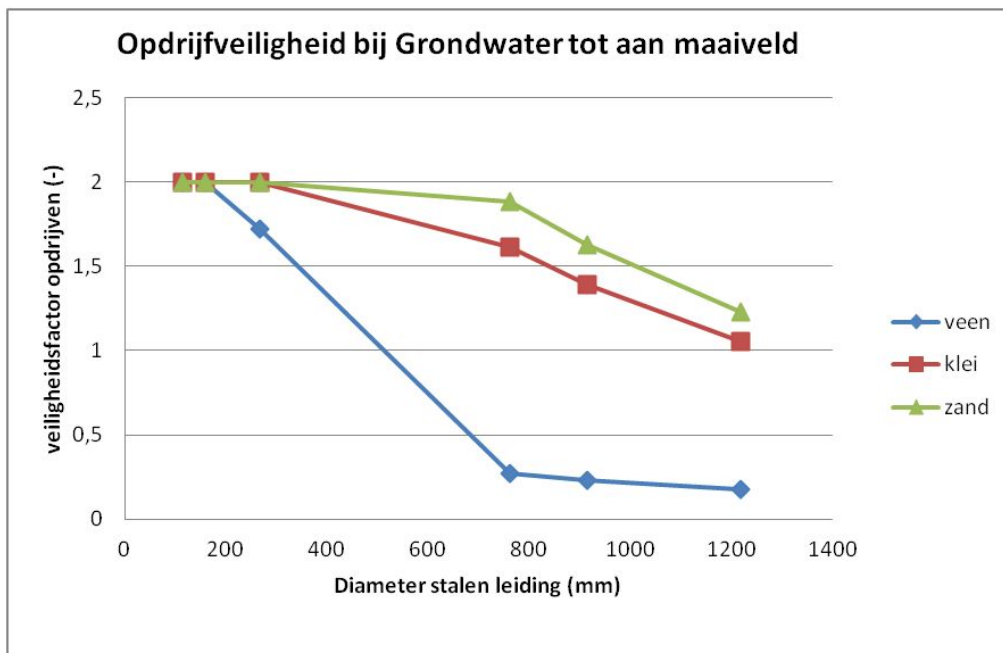
Fig. 4.4 Opdrijfveiligheid stalen leiding bij grondwater aan maaiveld

Bij het dimensioneren van een leiding in zeer slappe organische gronden, zoals veen en sterk humeuze klei moet volgens NEN 3650 een controle op opdrijven worden uitgevoerd. Indien de leiding bij maatgevende omstandigheden niet aan de oprijfveiligheid voldoet moeten vanzelfsprekend maatregelen worden getroffen. Bij de twee beschouwde deelgebieden is opdrijven niet aan de orde. Bij andere delen van de buisleidingenstraat met een slappe organische gronden wordt verwacht dat bij het ontwerp al gekeken is naar maatgevende omstandigheden met een volledig verzadigd grondprofiel (wat bij deze gronden vaak het geval is).

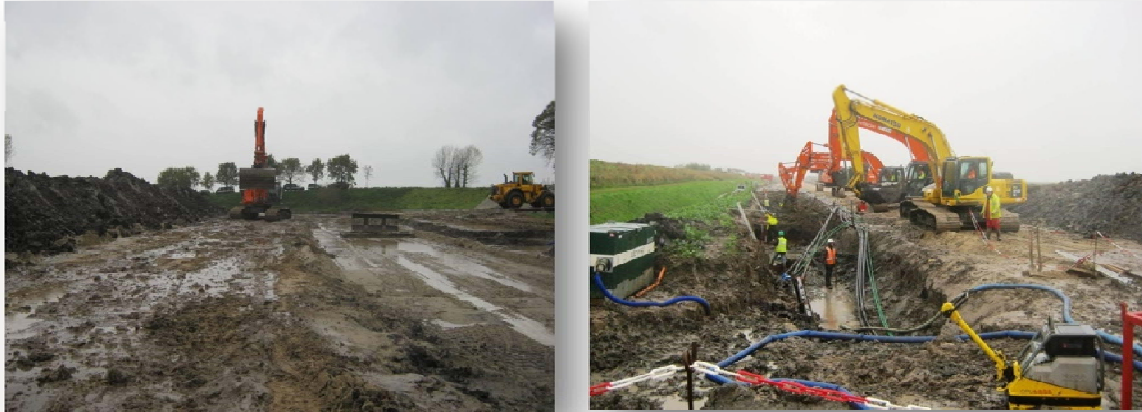
Fig. 5.2. Werkzaamheden uitgevoerd onder te natte omstandigheden kunnen leiden tot onherstelbare schade aan de bodem

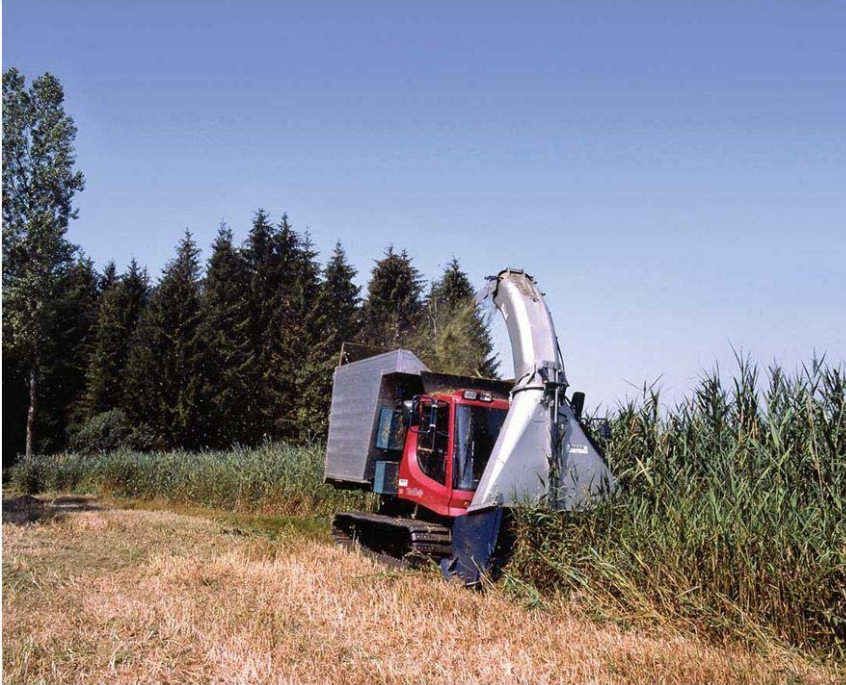
Fig. 5.3. Pistenbully voorzien van hakselaar²

Vermeulen & Verwijs (2007) hebben een inventarisatie gemaakt van technieken voor de oogst en transport van landbouwproducten met een lage bodemdruk. Eén van de conclusies is dat zeer lage bodemdruk alleen mogelijk is bij toepassing van rubberen rupswielen (Verwijs G.D., 2007). Voorbeelden van machines met aan lage bodemdruk zijn pistenbullys. In het buitenland worden deze machines ook gebruikt voor landbouwkundige werkzaamheden (zie fig 5.2).
